**UITSPRAAK VAN HET TUCHTCOLLEGE VOOR DE SCHEEPVAART VAN  
27 JANUARI 2023 (NR. 1 VAN 2023) IN DE ZAAK 2022.V6-EN AVANT**

Op 25 augustus 2021, omstreeks 23.09 uur LT, heeft aan boord van de sleepboot EA7 een zeer ernstig ongeval plaatsgevonden. Hierbij is een matroos om het leven gekomen en is een stagiair gewond geraakt. Het ongeval vond plaats in de Centrale Insteekhaven te Moerdijk. De EA7 voerde een havenassistentie uit, als achtersleepboot. Het zeeschip, dat geassisteerd werd, was de Tia Marta. De En Avant 4 was betrokken als voorsleepboot. De Tia Marta werd achteruit uit de Oostelijke Insteekhaven getrokken om vervolgens in de zwaaicirkel van de Centrale Insteekhaven gedraaid te worden om daarna vooruit richting het Zuid-Hollands Diep te gaan. Bij deze manoeuvre zijn de matroos en de stagiair bekneld geraakt tussen de sleeptros en de accommodatie. De matroos is vrijwel direct aan zijn verwondingen overleden. De stagiair heeft twee ribben gebroken.

De EA7 (IMO nummer 7625483) is een traditionele Nederlandse sleepboot (met 2 vaste schroeven), eigendom van rederij Muller, te Dordrecht (hierna: de rederij).

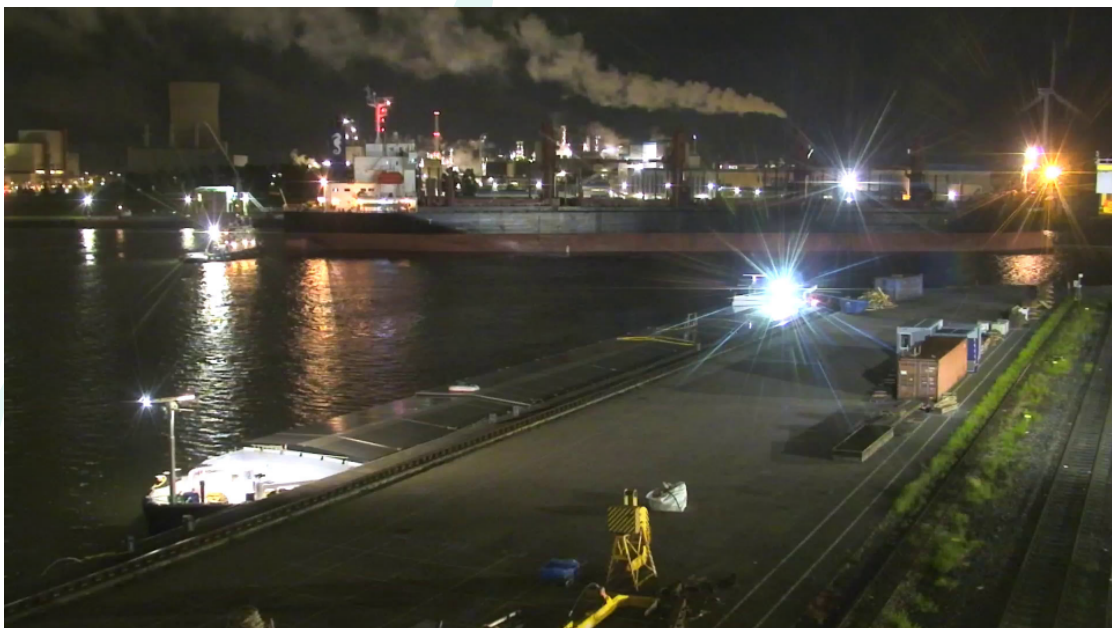
Screenshot 31 – CAM 4211, na 16:56 film

- Na ca. 16 minuten en 55 seconden de EA7 te ver is doorgedraaid (zie screenshot 31 en 32 van fotoblad DOC-016);

De EA7 is te ver naar bakboord doorgedraaid, waardoor de sleeptros in conflict komt met de accommodatie/opbouw van de EA7. De sleeptros staat hier niet op spanning.

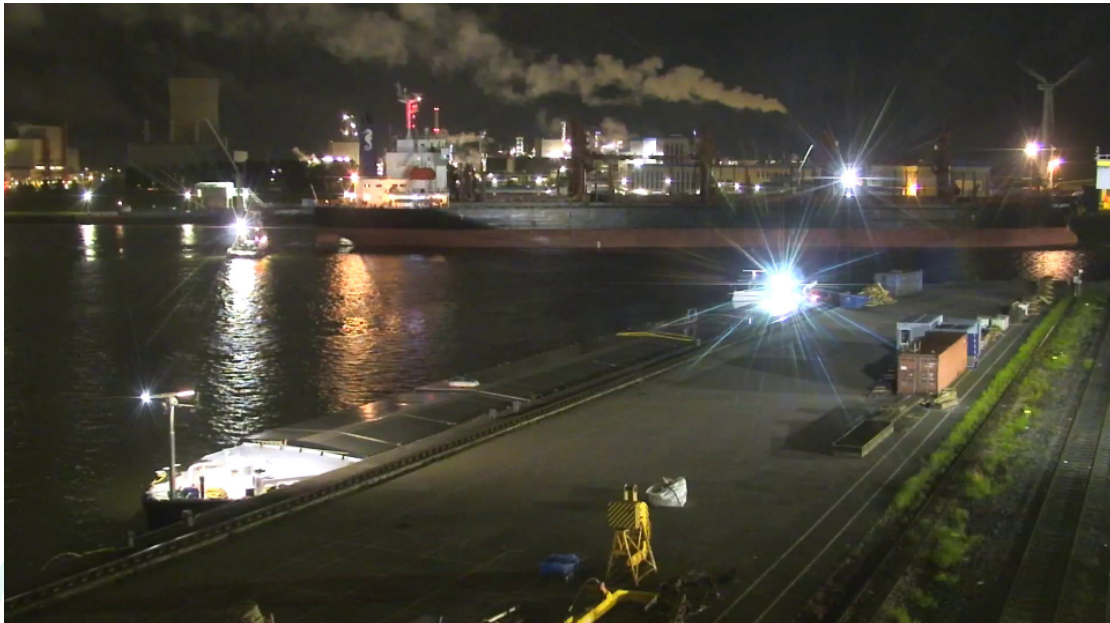
Screenshot 32 – CAM 4211, na 17:10 film

- Na 17 minuten en 10 seconden de sleeptros strak komt te staan en het voorschip van de EA7 abrupt richting de Tia Marta getrokken wordt (zie screenshot 32 van fotoblad DOC-016);

De EA7 is nog verder doorgedraaid naar bakboord. Dit is het moment, waarop de sleeptros strak/ onder spanning komt te staan. Dit is tevens het moment dat het ongeval gebeurt/ net gebeurd is. Dat is dus om 23:09:09 (uur:min:sec), of net een paar seconden daarvoor.
